Grupo Red Eléctrica

Informe del incidente ocurrido en el sistema eléctrico de Tenerife el 29 septiembre 2019.

Dirección General de **Operación**

Noviembre de 2019

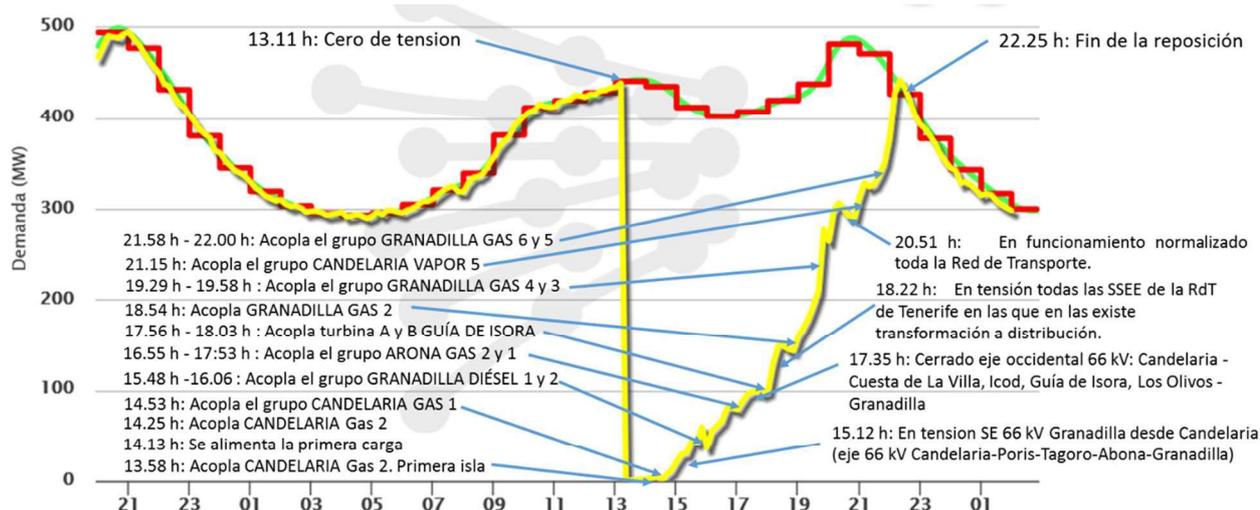
Figura 1: Demanda del sistema eléctrico de Tenerife el 29 de septiembre

El proceso de reposición del suministro logra completarse a las 22.25 h³ una vez hay generación acoplada suficiente para suministrar toda la demanda y ésta es repuesta por el distribuidor y cuatro horas después de disponer de tensión en todas las subestaciones que alimentan a la red de distribución.

Como consecuencia del cero de tensión en la isla de Tenerife se produce una interrupción de suministro de 439 MW y que ocasionó una energía no suministrada de aproximadamente 2.624 MWh.
