Grupo Red Eléctrica

Informe del incidente ocurrido en el Sistema Eléctrico de Tenerife el 15 de julio de 2020.

Dirección General de **Operación**
Diciembre de 2020

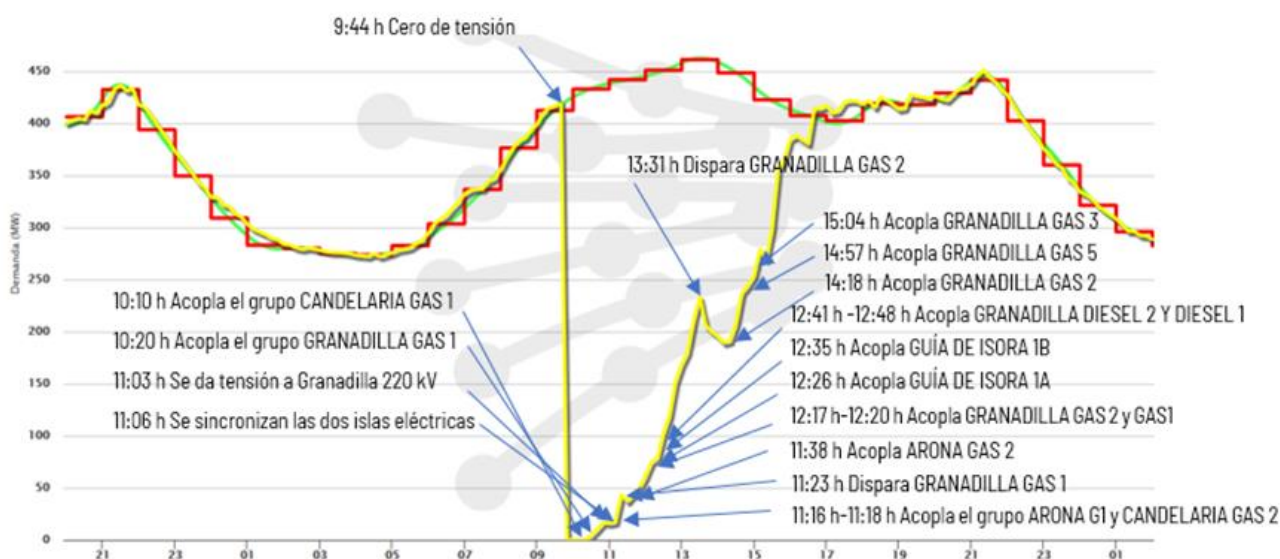
Figura 1. Demanda del Sistema Eléctrico de Tenerife el día 15 de julio de 2020

Como consecuencia del cero de tensión en el Sistema Eléctrico de Tenerife se produce una interrupción de suministro de **424 MW** que ocasionó una energía no suministrada de aproximadamente **1.913 MWh**.
